観測だより Observation Report

We visited Husafell, Iceland, during the period from July 19 to 22, 2018, to check, restart, and maintain the instruments, which have had some troubles since the flood happened in February, 2018.

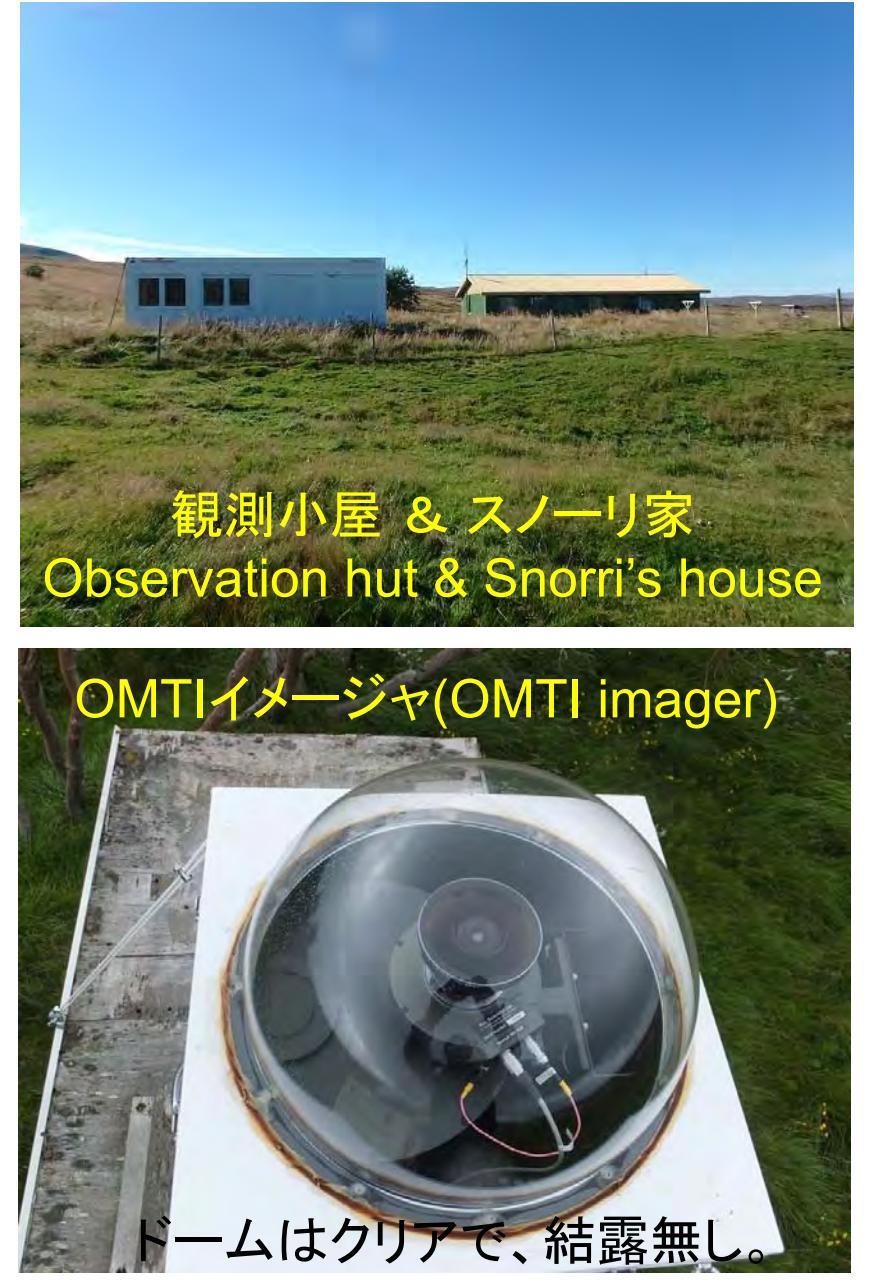
The dome is clear without condensation.

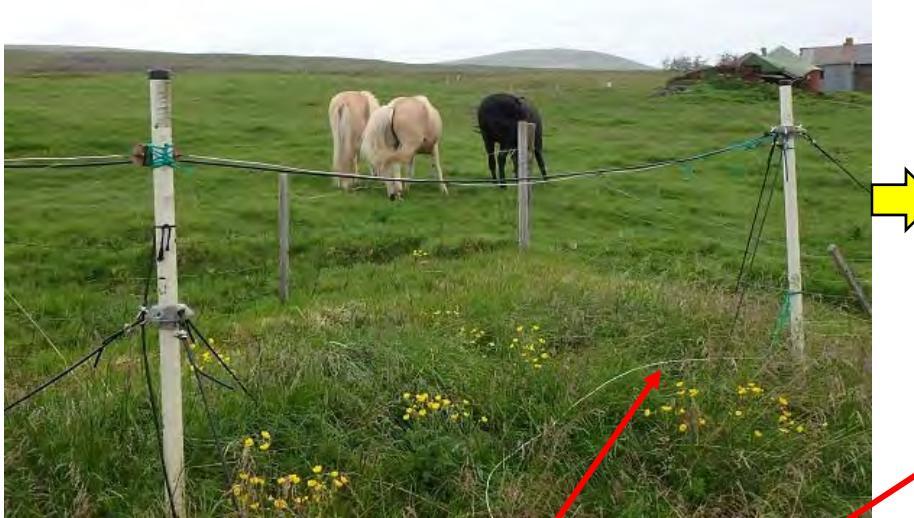
広ビームリオメータ Broad-beam Riometer

反射器が2本とも切れていたので、修理した。 Since both of two reflectors of the riometer antenna had been broken, we fixed them.

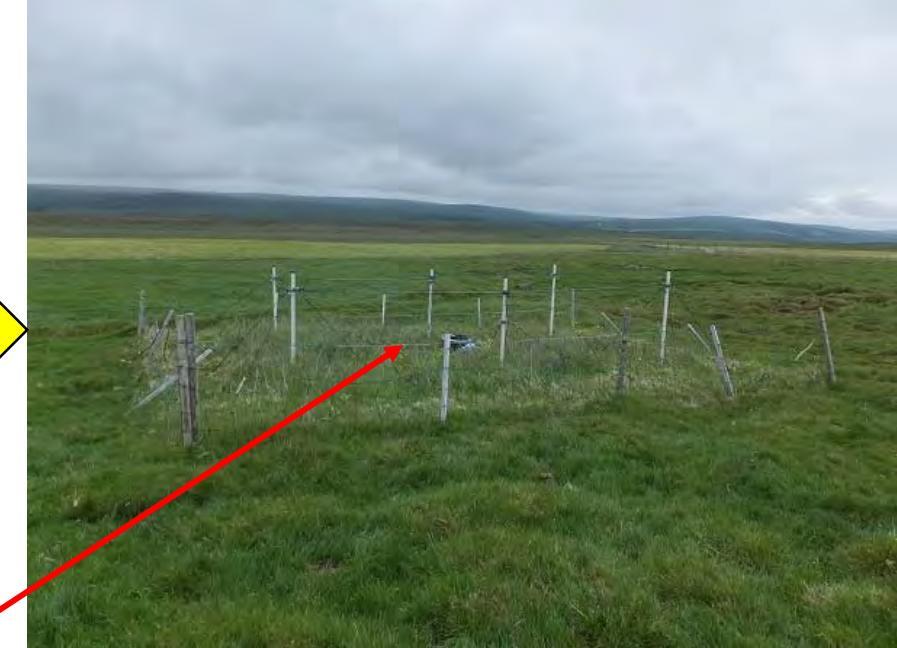
修理後、データに大きな変化は見られなかった が、日変化や吸収量は正常と思われる。 The daily variation and absorption of the cosmic noise in the QL plot look reasonable after fixing the reflectors, although they were not so much different from before fixing.

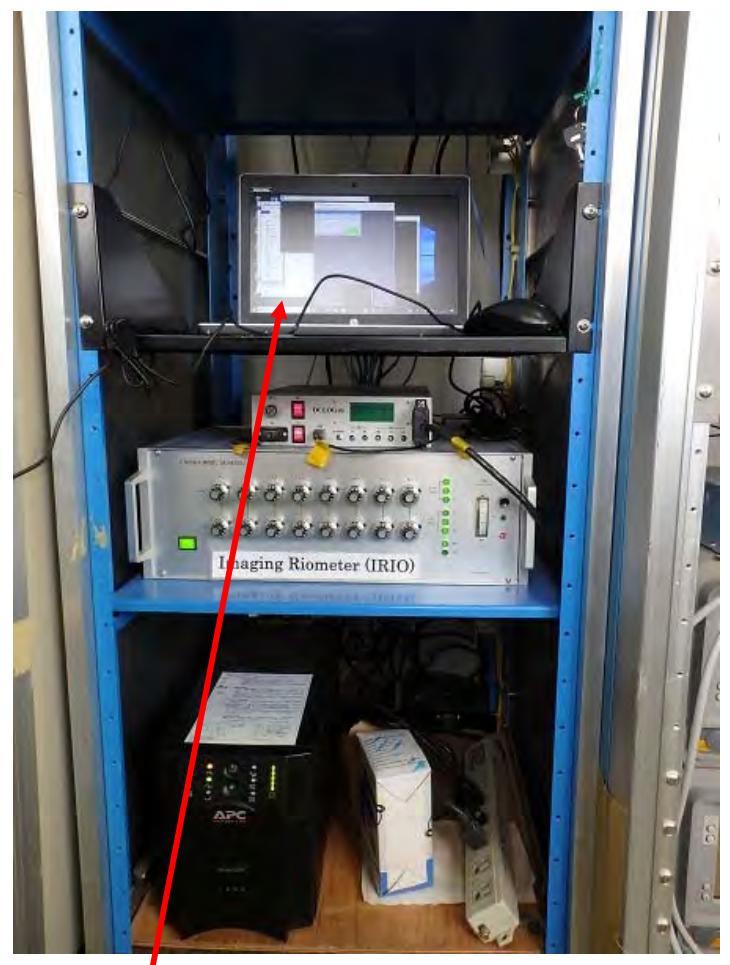
イメージングリオメータ Imaging Riometer (IRIO)

IRIOコントロール用ノートPCを新品(OS: Windows10)に交換し、観測を再開した。 We replaced the laptop PC for controlling the IRIO and restarted the observation.

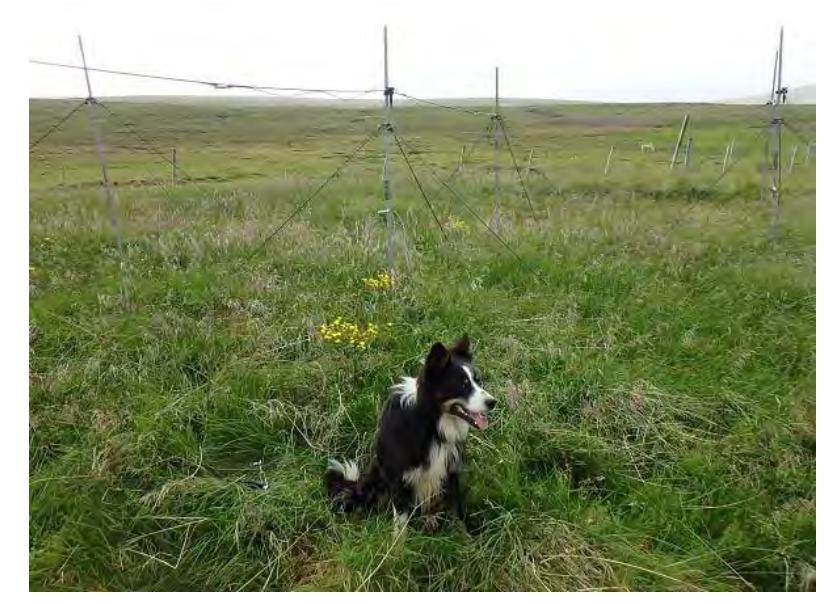
アンテナのメンテナンスを行った。数本のポールが 倒れたり、多くのステイが緩んだりしていたので、そ の修理を行った。

We performed the maintenance of the antennas. Since some poles had been fell down and many stays had been loosened, we fixed them.

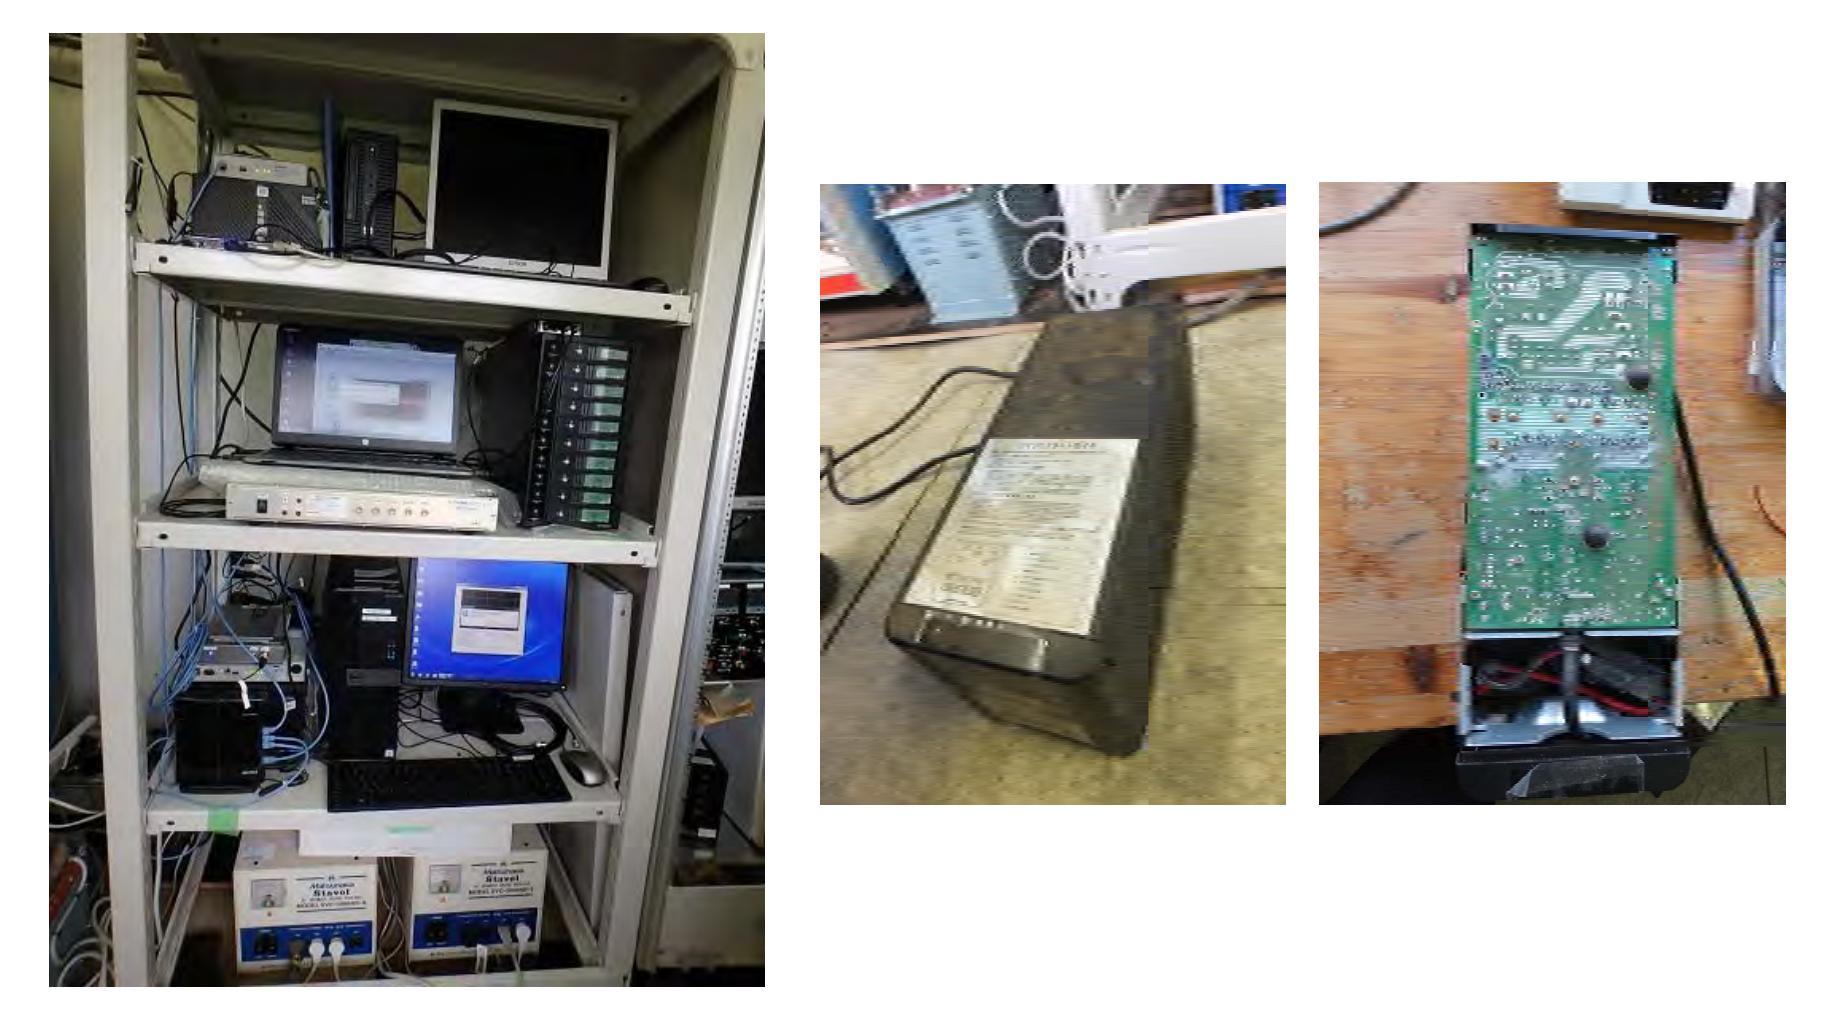
VLF受信機(VLF Receiver)

ハブの電源が繋がっているUPSが洪水で故障したため、ネットワークが繋がらない状態に なっていた。上流側のハブから直接PCに繋ぐことで、解決した。

The PC for the VLF receiver had not been connected to the internet since February, because the UPS that supplies the power to the hub was broken by the flood. Now it is correctly connected to the internet by using another hub on the upstream.

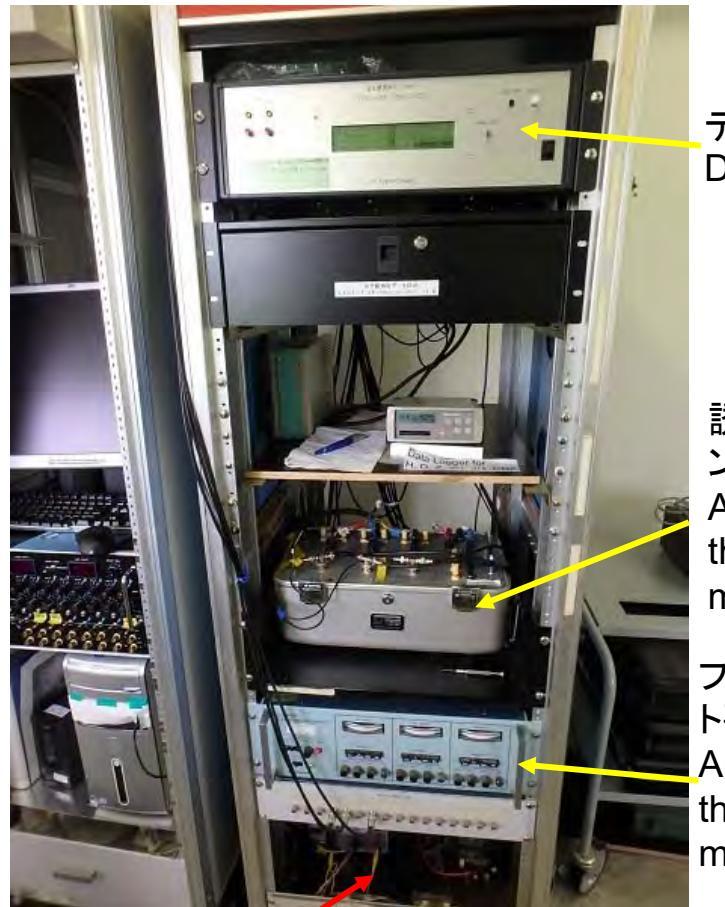
誘導磁力計(Induction Magnetometer)

DC±15Vが出ていなかったので、電源を交換。アンプも予備 のアンプと交換し、D成分は-6Vのオフセットが乗るが、H、D、 Z全て何らかの変動は見られるようになった。

We replaced DC \pm 15V power supply because it was broken. We also replaced the amplifier of the induction magnetometer with a spare. Although the D component showed -6V offset, we could see the magnetic field variations in all three components (H, D, and Z).

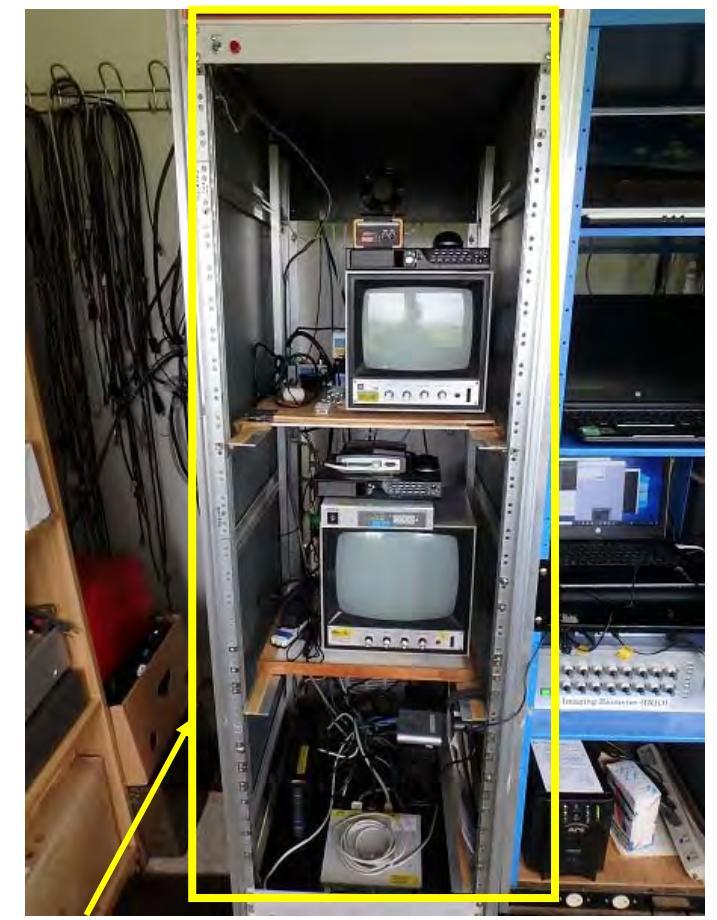
ATV & Watecイメージャ関連機器 泥水対策の際、ラック用電源プラグがテーブルコンセン トから外れ、ラックに電源が供給されていなかった模様。 現在は、正常に電源が供給されている。 The AC power had not been supplied to this steel lack, because the power cable plug was out of the power strip after the flood. At present, the AC power is correctly supplied.

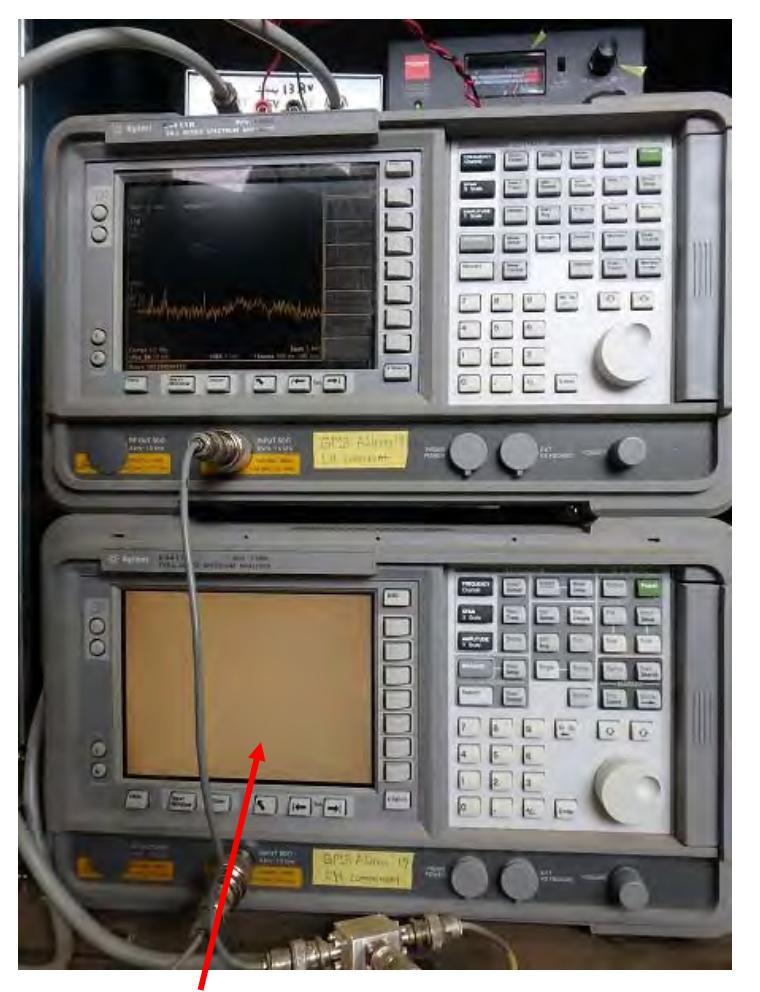
2台あるスペアナのうち、一台が正常に動作していないこと確認。

One of two spectrum analyzers of the ARS was broken by the flood.
