観測だより Observation Report

2017年6月21～26日に、米国アラスカ州GakonaのHAARP観測所を訪問し、誘導磁力計と広ビームリオメータのメンテナンスを行いました。

We visited the HAARP observatory in Gakona, Alaska, during March 21-26, 2017, to maintain the induction magnetometer and broad-beam riometer.

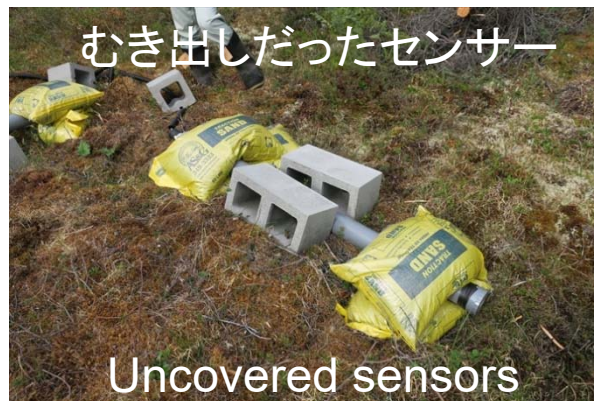
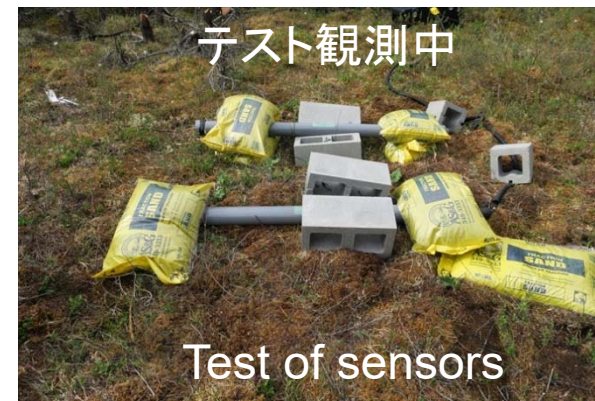
誘導磁力計 Induction magnetometer

主にH成分に固定周波数のノイズが乗っていた。D成分と平行に置いて測定したところ、両方で同じ波形取得。→ Hセンサーだけが故障していたという訳ではない。

We saw narrow-band noise at some specific frequencies in the H component. We set the H sensor parallel to the D sensor and found that similar signals were detected in the both components. → The H sensor is working well.

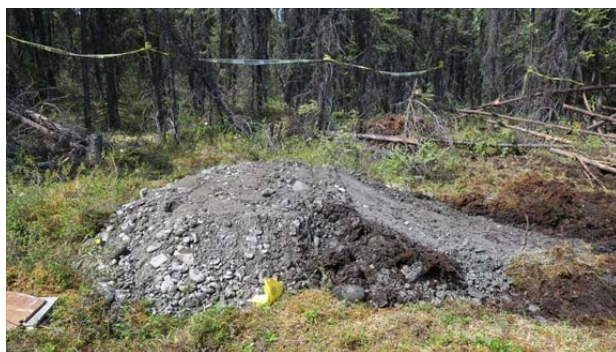
砂利が混じった砂を敷き詰めて土台にする。
We first made a flat gravel base.

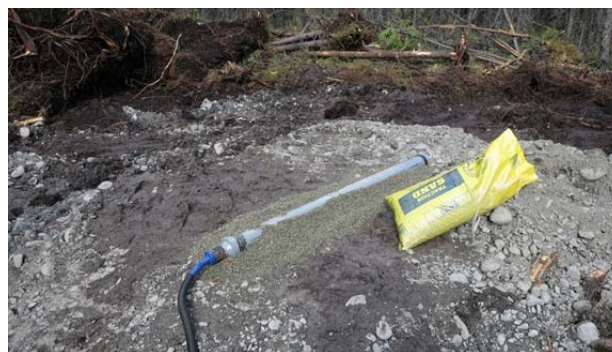
表面を滑らかにして平衡をとった後、磁力計を置いて周りを細かい砂利で覆う。
After leveling the base, we put the sensor on the base and covered it with soil.

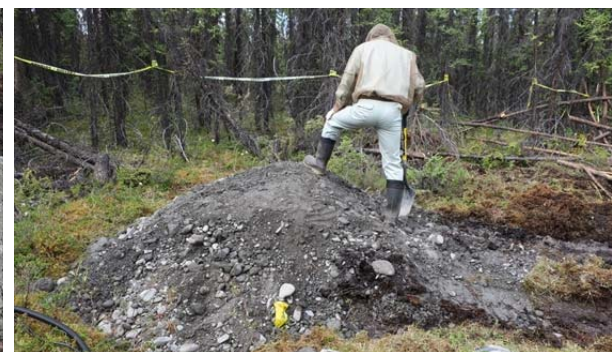
その後、さらに砂利が混じった砂を上からかけて完成。これを2つ(HとD成分)実施。
We further covered the sensors with gravel (for both H and D sensors).

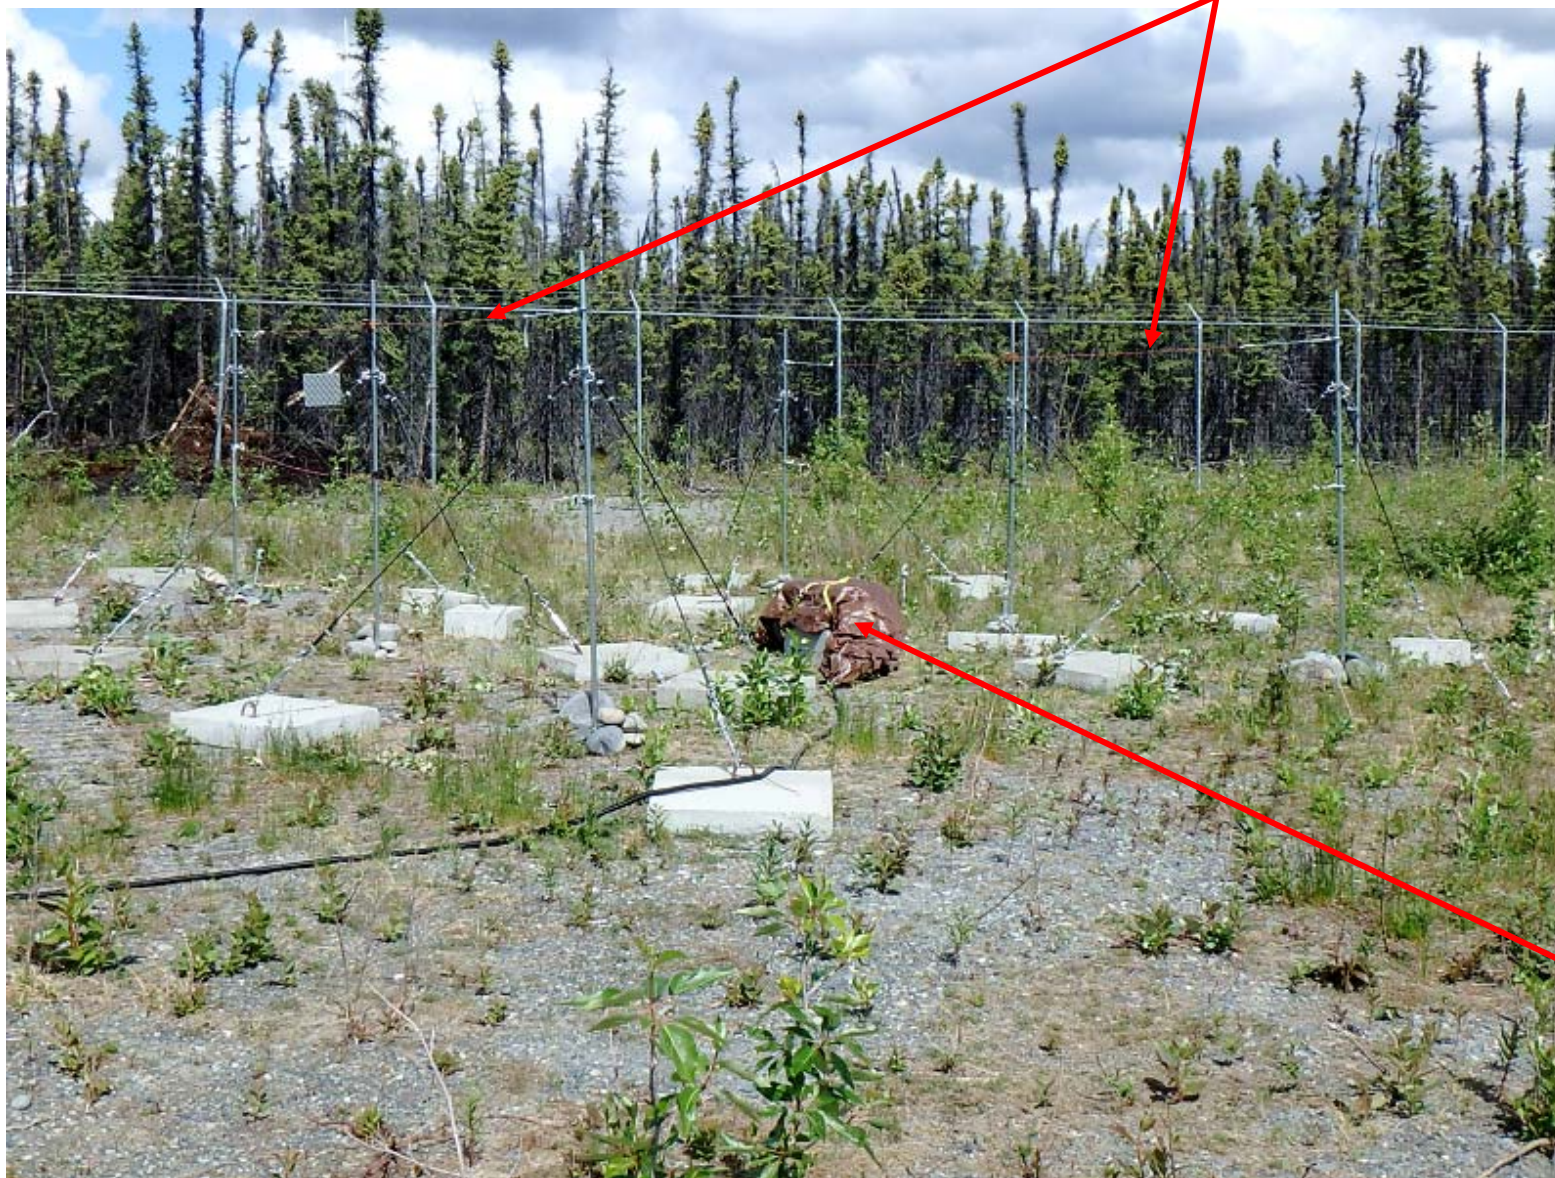
広ビームリオメータ・アンテナサイト
Broad-beam riometer · antenna site

エレメント Elements

防水ボックス
Waterproof
box
