観測日より Observation Report

栗田怜, 竹下祐平 Satoshi Kurita, Yuhei Takeshita

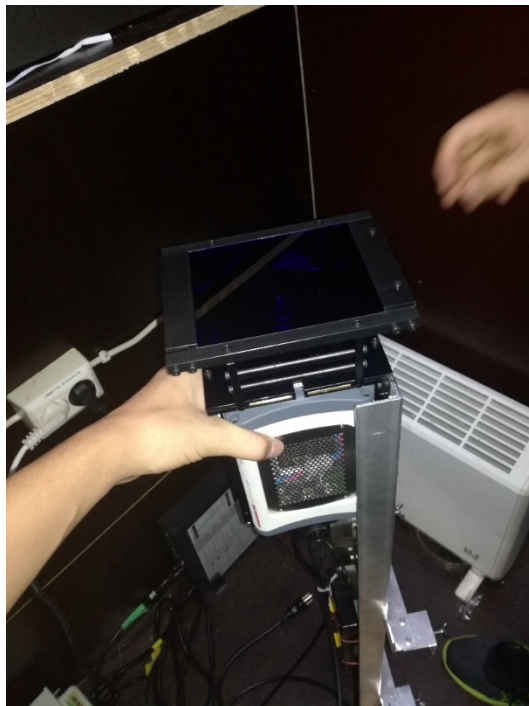
取り付け完了

The EMCCD camera
attached the filter.

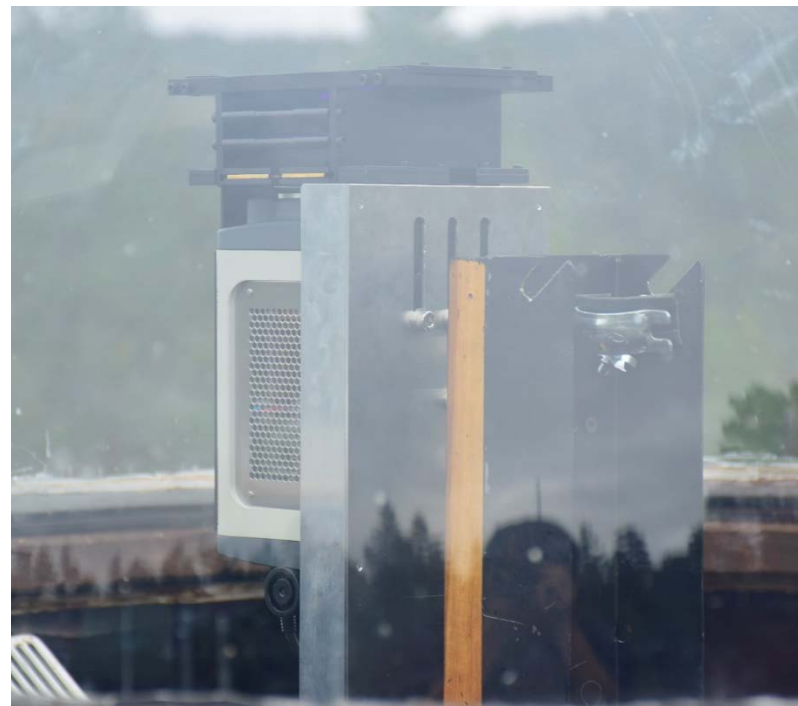
フィルタとレンズを取り付け観測を再開した

EMCCD camera started the observation.

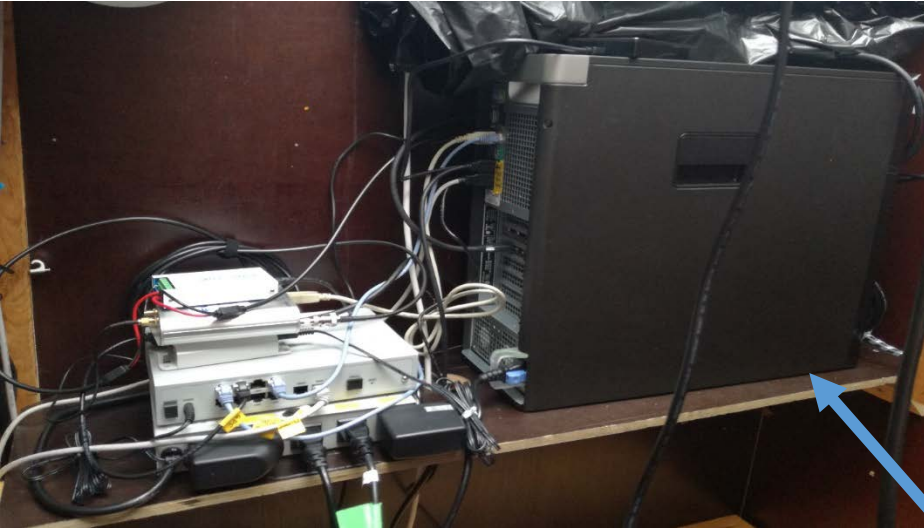
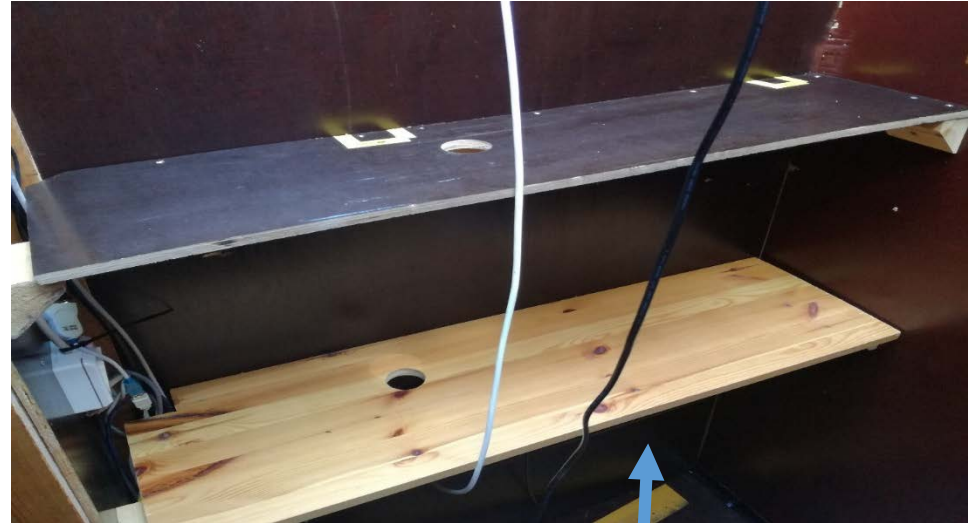
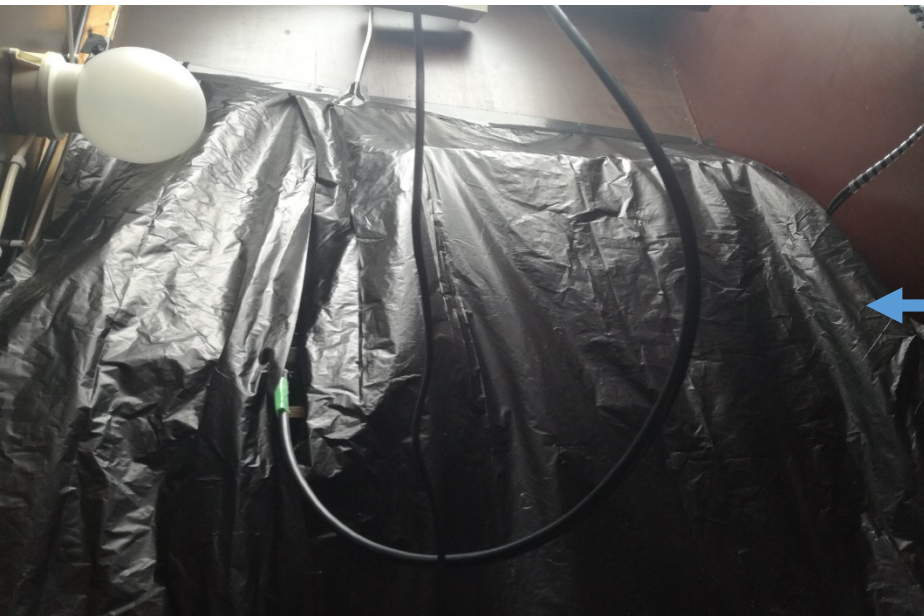
ドーム内、EMCCD用PC等
The equipment for EMCCD

既存のPC等用の棚を移動させ、HDDストレージ用の棚を新規設置
We made new self for HDD storage.

機材からの光を遮光、雨漏り対策用に暗幕を取付
We took measures of light leak and rainfall by black cover.

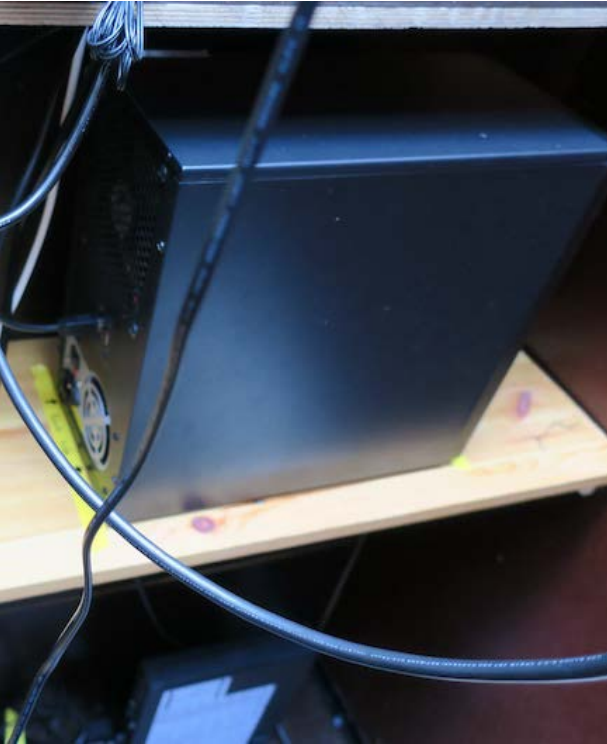
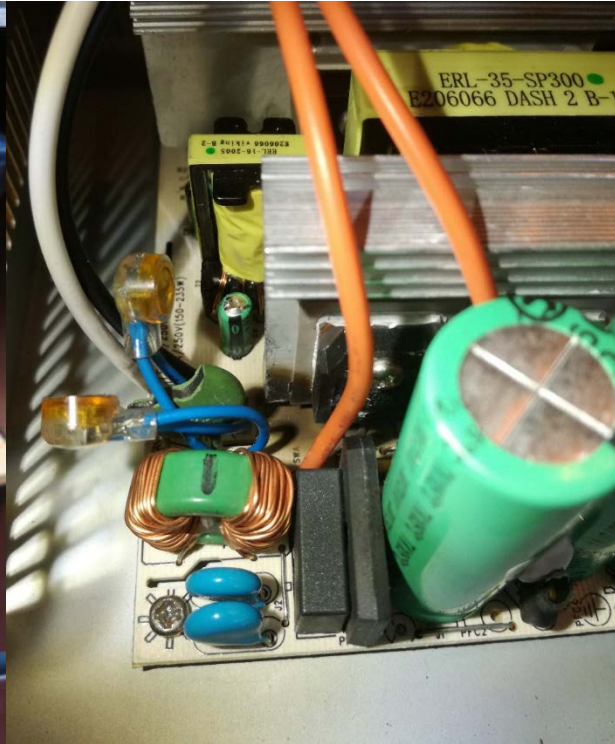
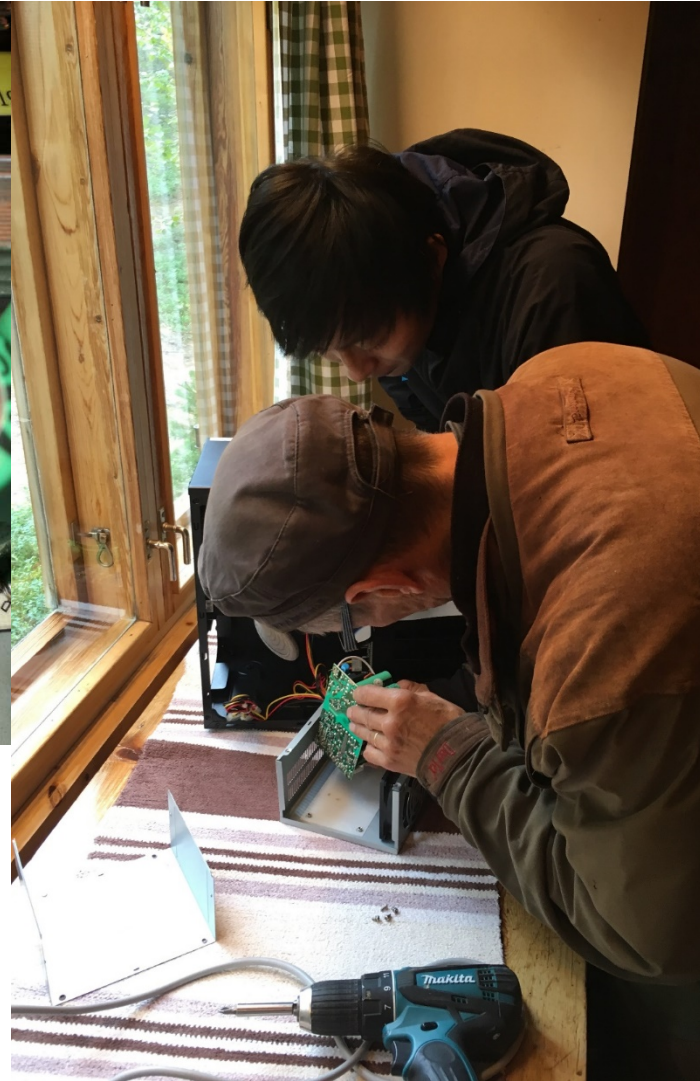
故障してしまったHDDストレージボックス
Broken HDD storage box.

過電流を加えてしまったことによってトランスのコンデンサが破裂してしまっている。
The capacitor of the converter burst because of over current. It is because we did not change voltage select switch.

現地スタッフと修理を試みるも断念
後日新しいものを取り付けることに
A storage box will be installed at a later date.

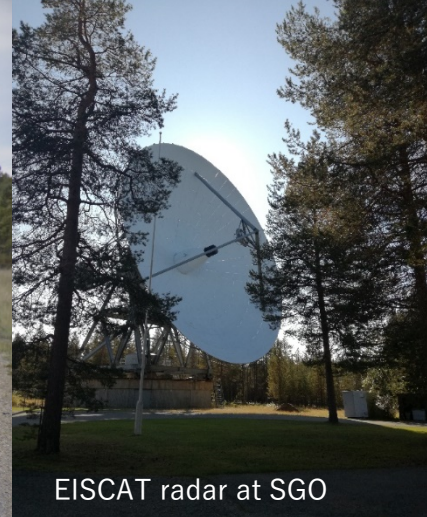
EISCAT radar at SGO

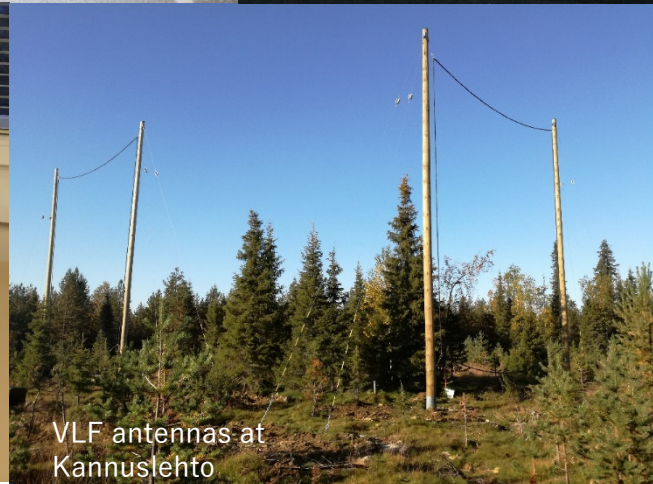
VLF antennas at Kannuslehto
