令和6年5月20日

鹿児島観測所における VLF アンテナの復旧作業、誘導磁力計設置の下見及び磁力計ノイズ源調査

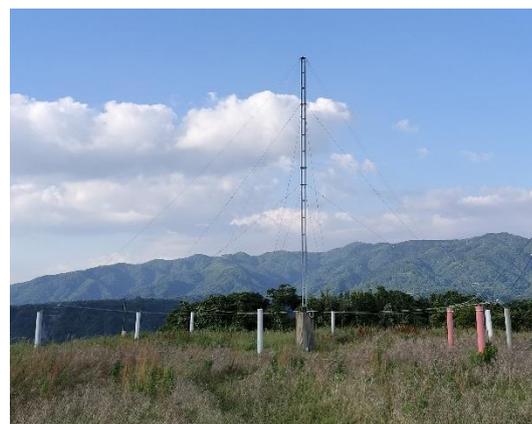
図1. VLF アンテナ

上記日程で鹿児島県の鹿児島観測所(垂水)へ訪問した。主目的は設置済みの VLF アンテナからの信号が途切れたことの、原因究明と復旧である。付随して、フラックスゲート磁力計のノイズ源調査、Nain から持ち帰った誘導磁力計設置のための下見も行った。

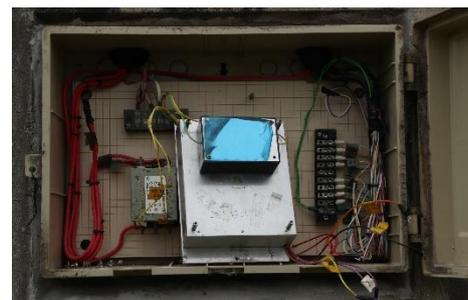
図2. VLF アンテナに付属するプリアンプ回路

まず主目的である VLF アンテナの復旧について、結果として復旧でき、従来通り信号が得られるようになった(長期的なデータの確認はしていないのでノイズ等に関しては不明)。図2に示すのは、VLF アンテナの根本にあるプリアンプ回路であるが、この中にあるオペアンプ(半導体 IC)が壊れていることにより信号が得られなかった。これらの IC を交換することで復旧できた。フラックスゲート磁力計のノイズ源を調査したが、付近に新しい電気柵やなにか振動するものなどは見当たらなかった。

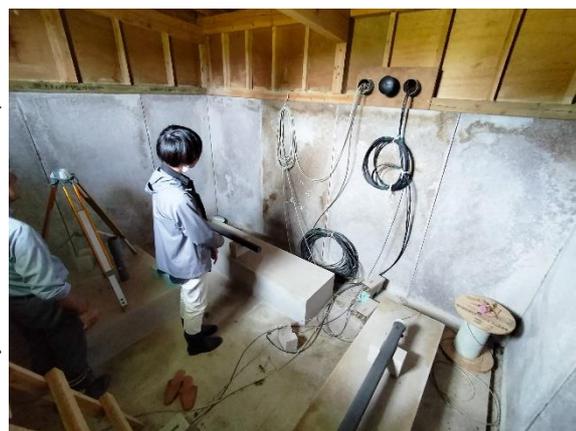
図3. 誘導磁力計小屋の内部の様子

誘導磁力計設置のための下見として誘導磁力計小屋の各寸法やケーブルを通す地下パイプの様子などを記録した。
