観測だより Observation Report

2018年4月26日~5月6日にかけて、アラスカ・ガコナのHAARP観測所に設置されているリオメータの調整を行いました。ガコナのリオメータ・データには、2017年8月ごろから髭状のノイズ(右図)が確認されていました。今回の調査により、セキュリティカメラが髭状のノイズの発生源であることがわかりました。またノイズ源をシールドすることにより、ノイズ低減を行いました。

From April 26 to May 6, 2018, we stayed at the HAARP in Gakona, Alaska for improving the radio noise environment, which affects the riometer measurements. The noise has appeared since August 2017 (right middle panel of the figure). Through various exact investigations, we found the source, which was a heater system mounted on a security camera nearby the site. We weakened the noise by shielding the camera with chicken wire etc.

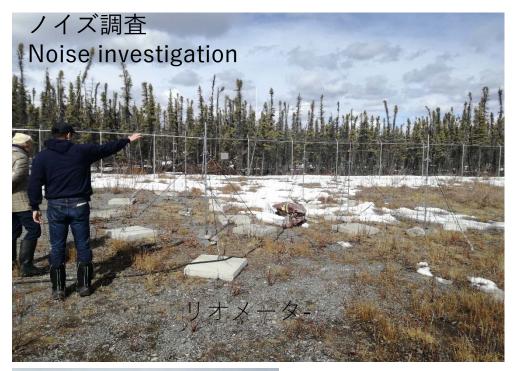
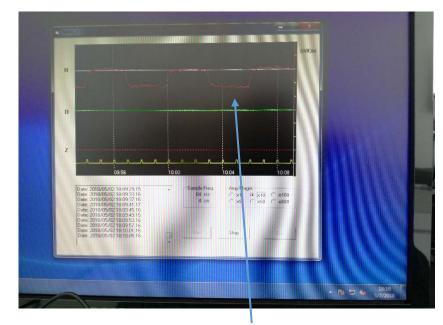
リオメータデータの1日プロット

上図:ノイズ低減前 下図:ノイズ低減後

1 day riometer data plot Above : before shielding Lower : after shielding

方形波のノイズ ノイズの形状、発生時期からサーモスタットが原因? Square wave noise.

We doubted that a thermostat might generate the noise because of its shape and periodic appearance.

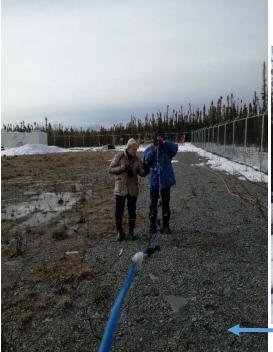
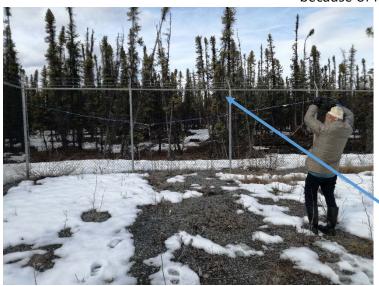
スペクトルアナライザーに2.5m程度のアンテナを取り付けノイズの発生方向の調査.

We measured noise and its direction using spectrum analyzer.

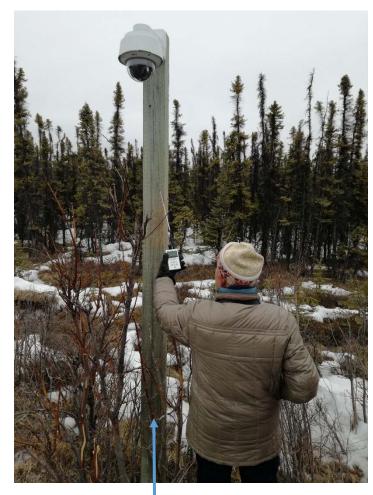
ノイズ調査の結果アラスカ大のセキュリティカメラのサーモスタットが原因と特定 We detected noise souse. It was from the thermostat in the security camera.

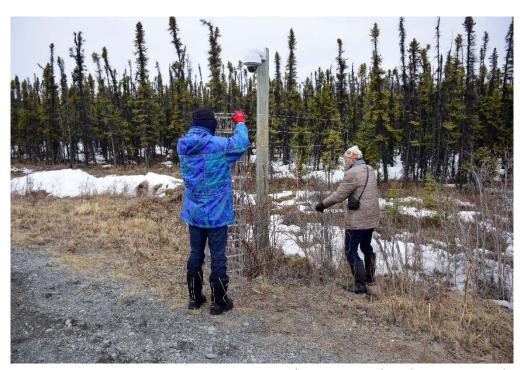
1/3程度にノイズが減少したがまだノイズが確認できる。

Noise decreased to about 1/3. However, We can see some noise.

セキュリティカメラにチキンワイヤーを巻いてノイズが減少するか調査 We tested a chicken wire to make sure if it could work for reducing the noise.

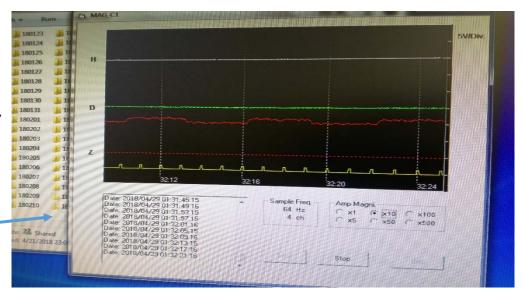
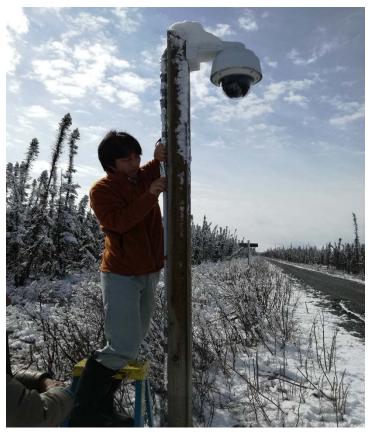
We shielded power line and security camera using aluminum foil.

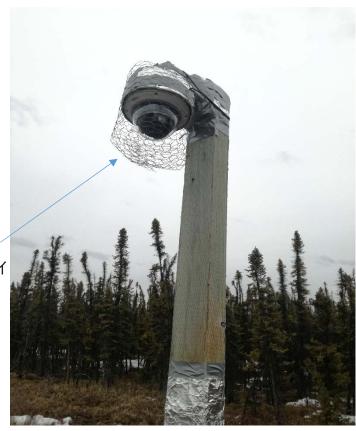
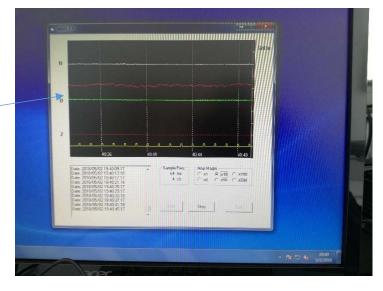
アルミホイルで遮蔽後のノイズの様子 ノイズはあまり目立たなくなったが、いまだノイズは確認できる。 The noise became inconspicuous after shielding. But we can still see some noises.
